Restauro e valorizzazione del parco di villa Braila

## PROGETTO DI FATTIBILITA' TECNICA-ECONOMICA

stato di fatto  
analisi delle criticità

03

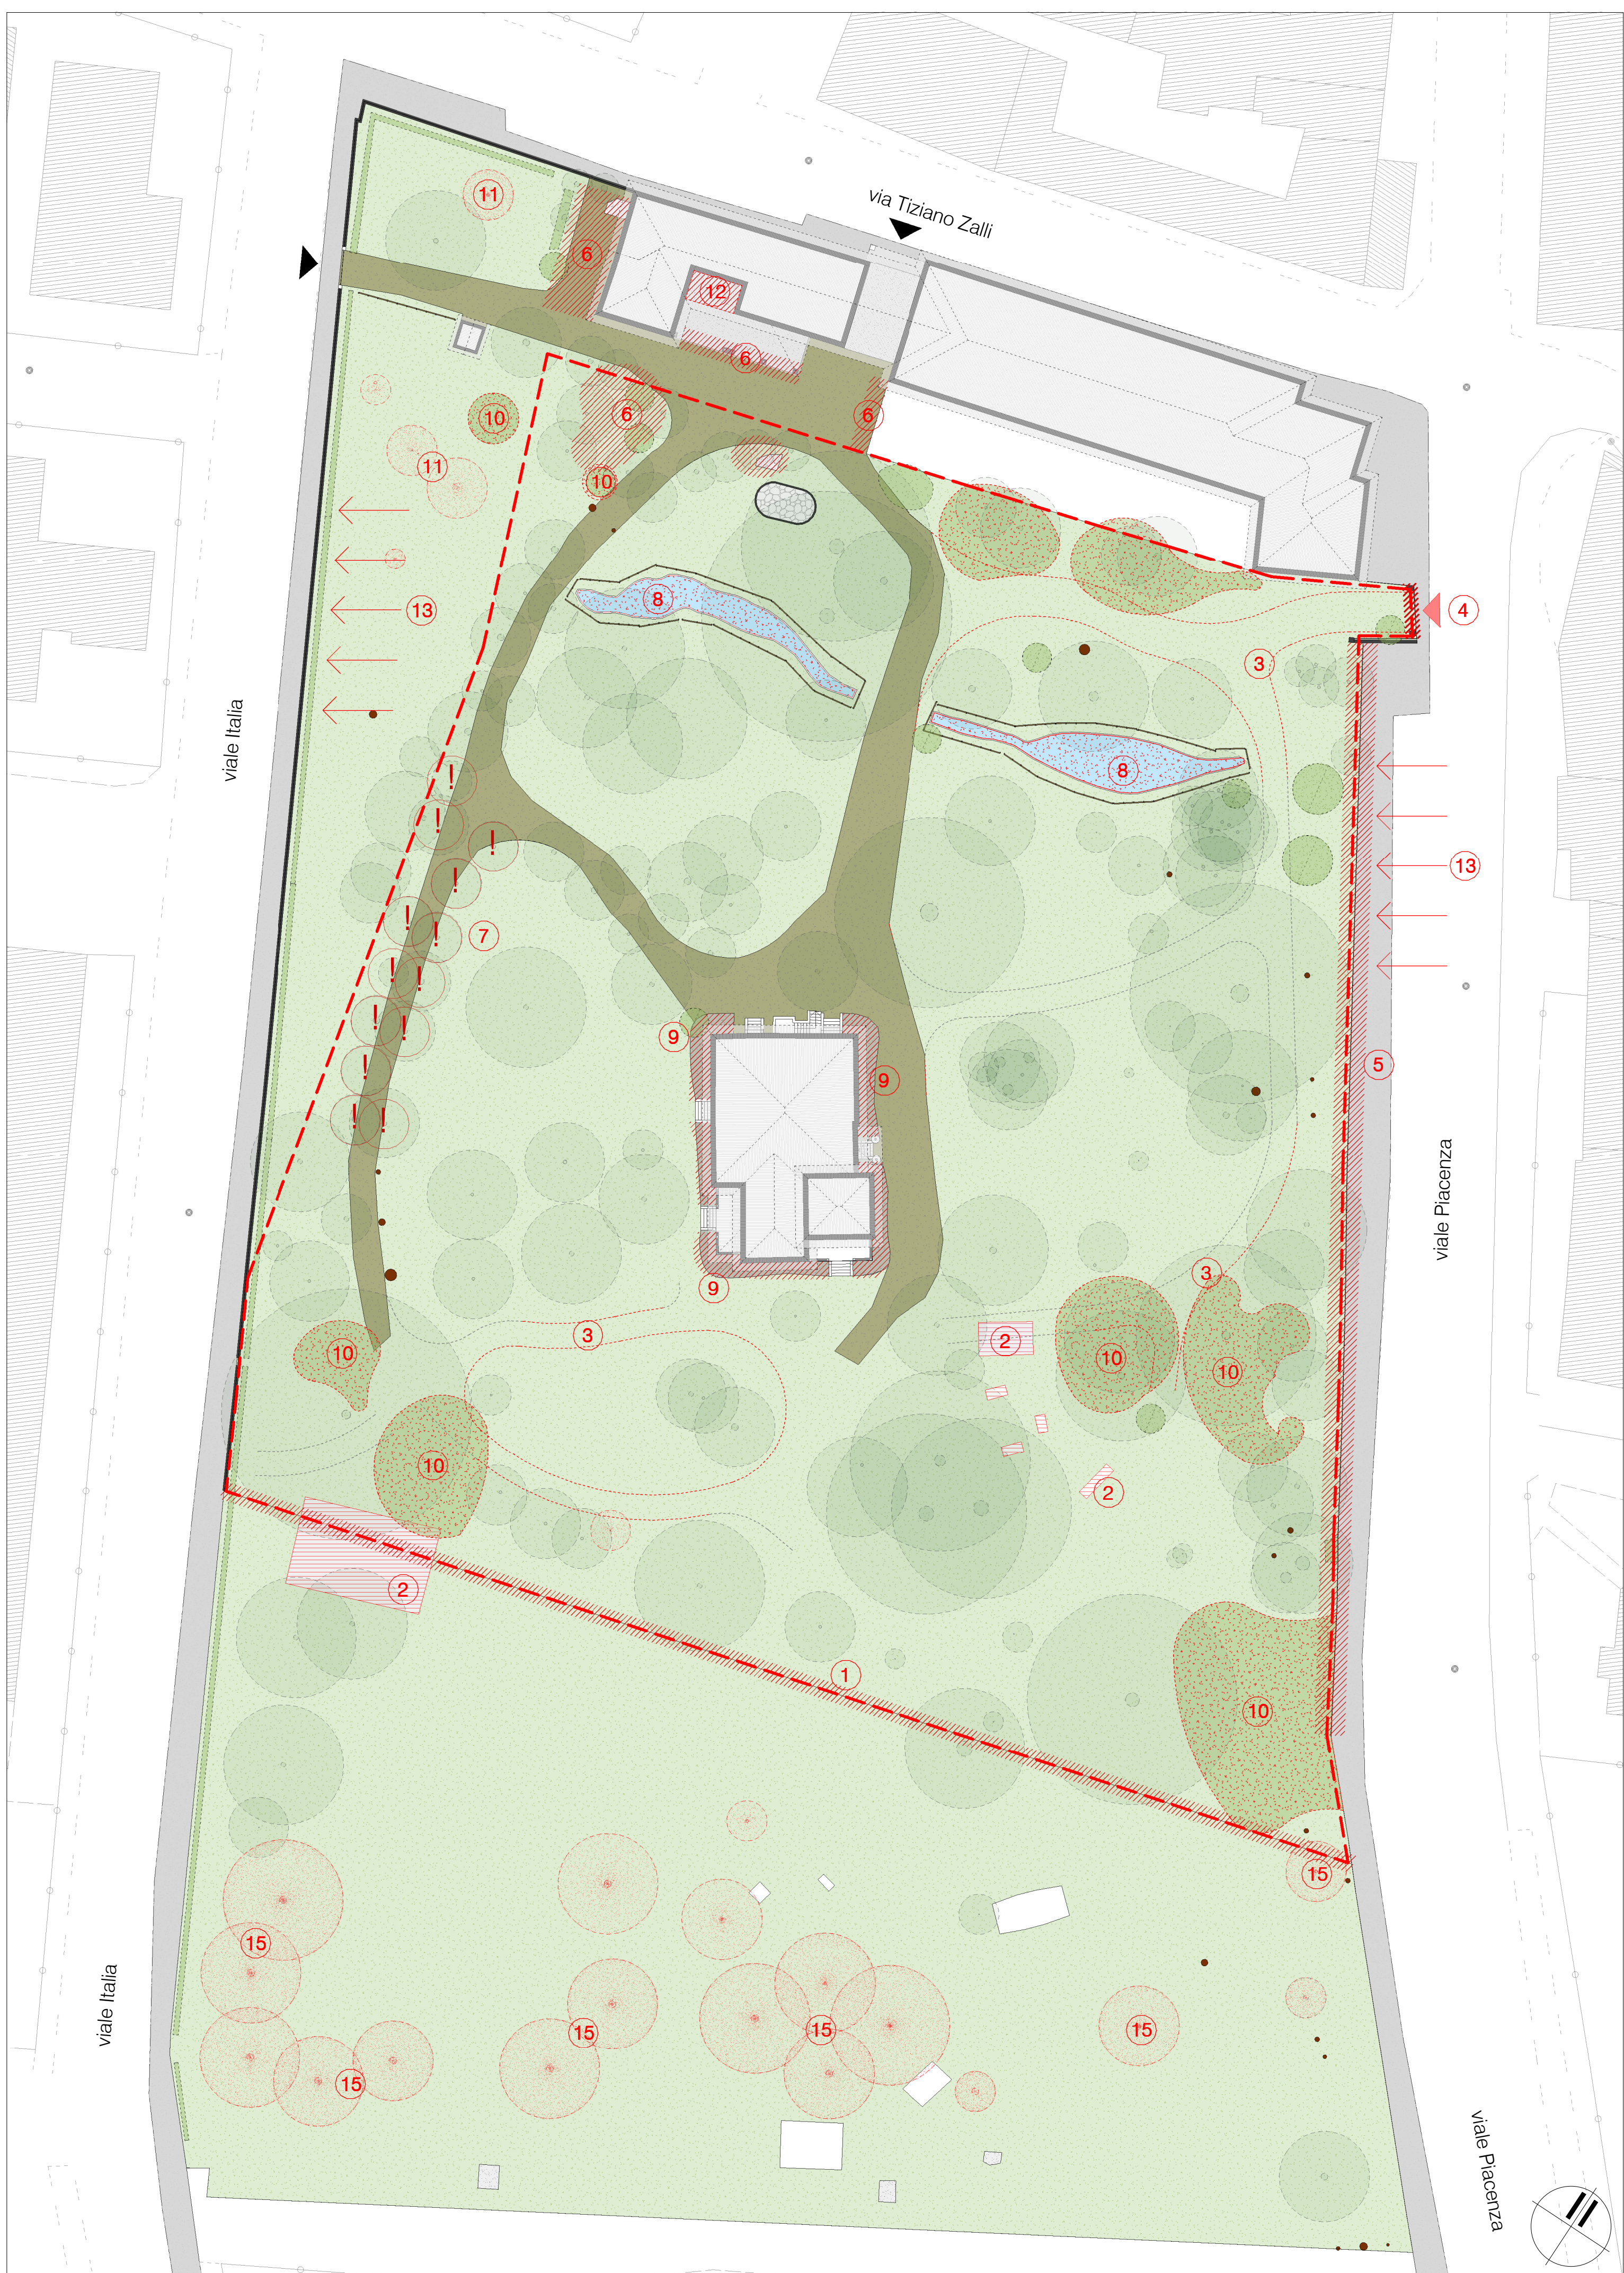
- 1 Margine meridionale del Parco storico, corrispondente al limite del Vincolo Monumentale e alla recinzione storica demolita, non più leggibile nello stato di fatto

- 2 Presenza di attrezzature ludico ricreative non coerenti con l'assetto originale del Parco
- 3 Percorsi storici in parte inverditi e in parte sostanzialmente persi

- 4 Accesso storico da viale Piacenza chiuso e interdetto
- 5 Margine est, caratterizzato storicamente dalla presenza della roggia Cotta Baggia, che presenta conflitto visivo con il parcheggio a pettine realizzato a seguito della tombinatura della roggia

- 6 Presenza di eccessive e caotiche attrezzature (rastrelliere biciclette, tavoli e panche, distributori automatici bevande, vasi di recente fattura) nella zona di ingresso. Non è individuato adeguato spazio per il deposito biciclette

- 7 Filare di Tigli (*Tilia*) disomogeneo e caratterizzato dalla presenza di alcuni esemplari con evidenze di sofferenza dovute all'età, alle pratiche manutentive applicate nel corso del tempo e all'impianto eccessivamente ravvicinato (sesto di impianto circa 4 m), condizione che ne compromette l'adeguato sviluppo e al contempo ne altera l'equilibrio di insieme. L'andamento molto rigido del filare, storicamente posizionato a confine, oggi risulta elemento estraneo al Parco e ai suoi canoni estetici che rimandano al linguaggio del parco all'Inglese

- 8 Vasca delle ninfee priva di fauna e flora acquatica; inoltre l'accostamento, indispensabile per entrarne in relazione, è impedito da staccionata di recente impianto posta a circa 2 m dal bordo

- 9 Aiuole di bordura alla Villa fortemente degradate sia nella cordonatura perimetrale che nella componente vegetale
- 10 Presenza di arbusti di recente impianto privi di valore botanico e storico. Tale elemento risulta estraneo al Parco e ne impedisce al contempo la visione profonda costituendo barriera lungo le fughe prospettiche

- 11 Presenza di alberature di recente impianto prive di valore botanico e storico
- 12 Presenza di distributori automatici di bevande e cibi confezionati che denunciano la necessità di dotare il Parco di adeguata struttura di accoglienza e presidio quale potrebbe essere un struttura di ristorazione leggera (caffetteria)

- 13 Riassetto della viabilità che corre lungo i margini est e ovest che ha generato storture asimmetriche. Il margine est risulta "schiacciato" dal parcheggio e privato dell'elemento caratteristico della roggia Cotta Baggia, mentre il margine occidentale è stato traslato ad ovest inglobando all'interno del Parco un'area a prato estranea all'impianto originale

- 14 Importanti necessità manutentive del patrimonio arboreo esistente, sia in chiave conservativa che funzionale al miglioramento della percezione e della fruizione dello spazio

- 15 Assetto disordinato e incoerente dell'Ambito sud, sia della componente vegetale che delle attrezzature ludiche
