**NIDO PIANO RIALZATO EX FANCIULLEZZA**

## **ALLEGATI - RELAZIONE DI VARIANTE PROGETTO PER SOPRINTENDENZA ABAP**

Stabile sito in Via Vecchia Cremonese, 11, 26900 Lodi LO

**“Ristrutturazione di edificio dismesso e sua riconversione ad asilo nido”.**

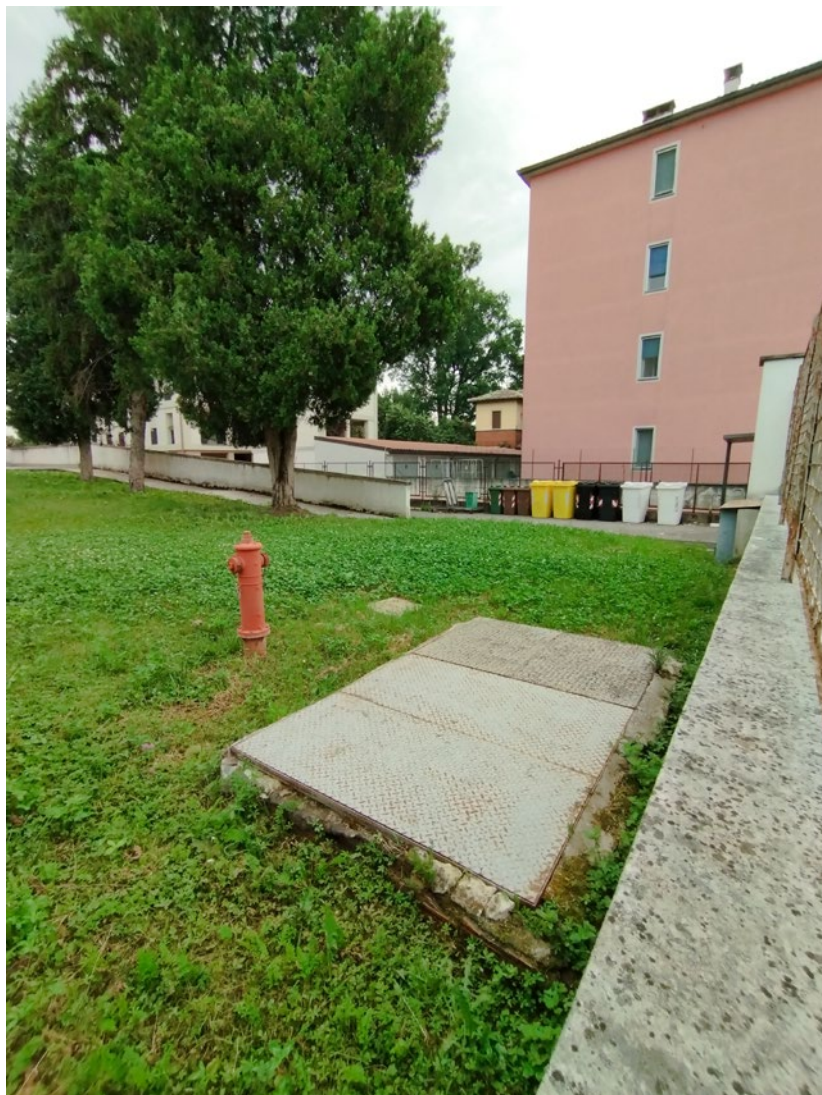
Area esterna del futuro Nido che avrebbe dovuto ospitare il deposito attrezzi. Si vedono l'idrante, la zona contatori acqua all'interno di una botola carrabile a pavimento e in lontananza il vano contatori che deve essere ampliato.

E' stata quindi scelta una **dimensione minore del manufatto, di modulo 2 x 3 m, senza portico per passeggini**, con una diminuzione dell'area in calcestruzzo drenante. Una zona ampia nell'ingresso del Nido, ben accessibile attraverso la rampa esistente, ospiterà i passeggini.

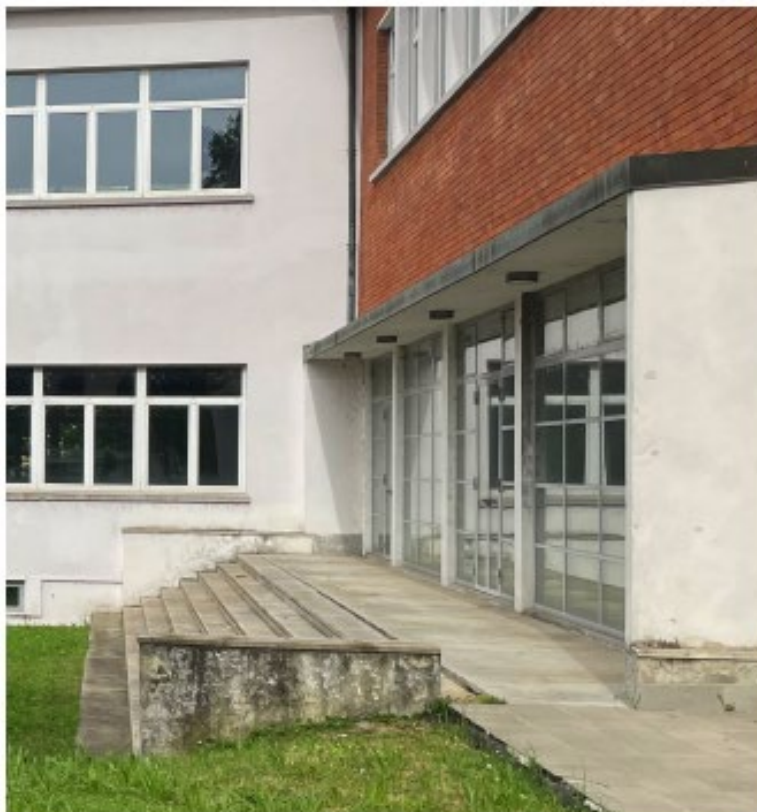
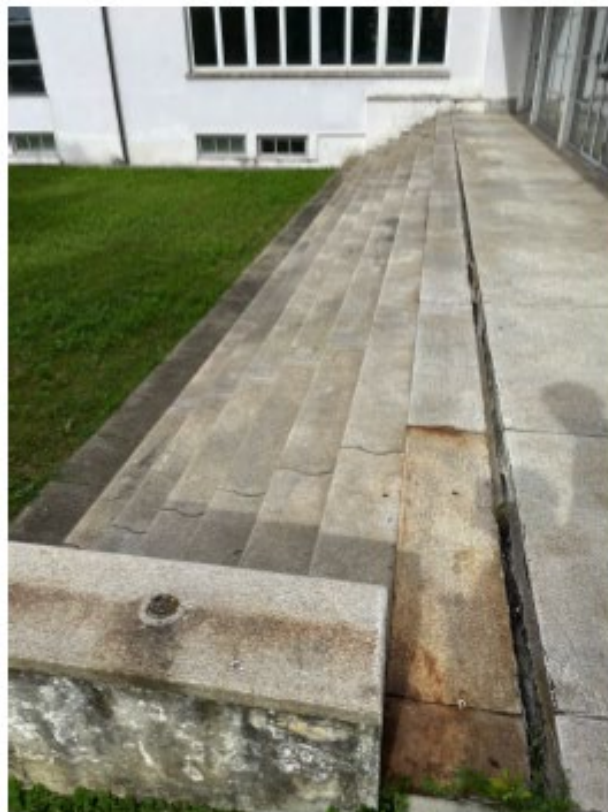
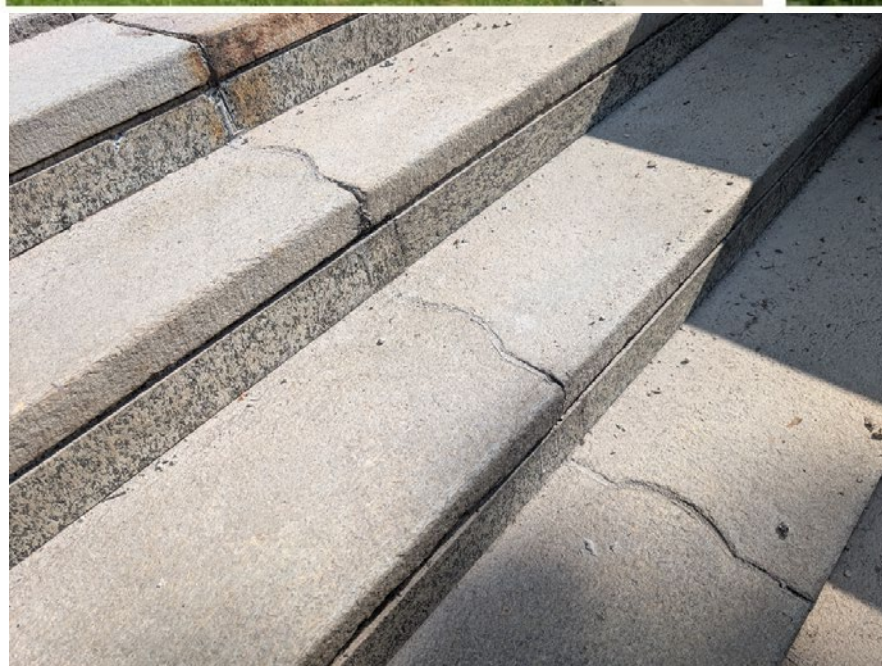
Il progetto autorizzato prevedeva la completa sostituzione di tutto il rivestimento della scala, data la necessità di consolidare la struttura sottostante, che mostrava evidenti segni di cedimento e implicava infiltrazioni d'acqua. Si prevedeva quindi di realizzare una nuova pavimentazione in gres ceramico di grande formato, con effetto pietra / cemento, il più possibile simile ai gradini della scala esistente.

Immagine della scala come si presentava all'apertura del cantiere. Evidente il segno di distacco della pietra di rivestimento rispetto al sottofondo.

Dopo verifica, si è individuata una modalità di consolidamento che consente di salvaguardare il rivestimento originale. E' possibile, quindi, rimuovere gli elementi in pietra, numerarli, consolidare la struttura sottostante e riposizionare i gradini in pietra originali con un sistema di incollaggio. Le lastre in gres ceramico di grande formato, con effetto pietra, verranno utilizzate solo per la parte terrazzata a fianco, al momento ricoperte di ceramica recente di medio valore, come da progetto autorizzato.

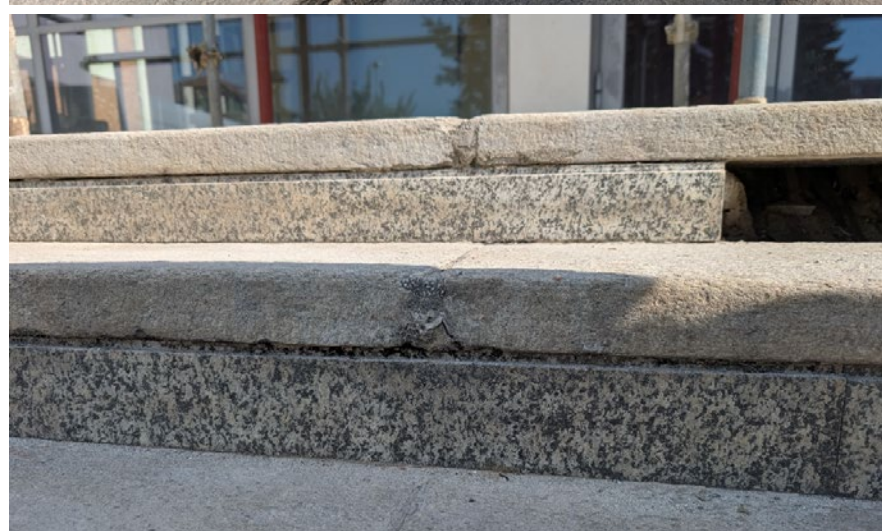
Nelle immagini a seguire alcuni dettagli sulle pietre tagliate a mano nella fase originale di costruzione. La tecnica di posa e la soluzione individuata per consolidare dal sottoscala la struttura, hanno consentito di mantenere il rivestimento dei gradini

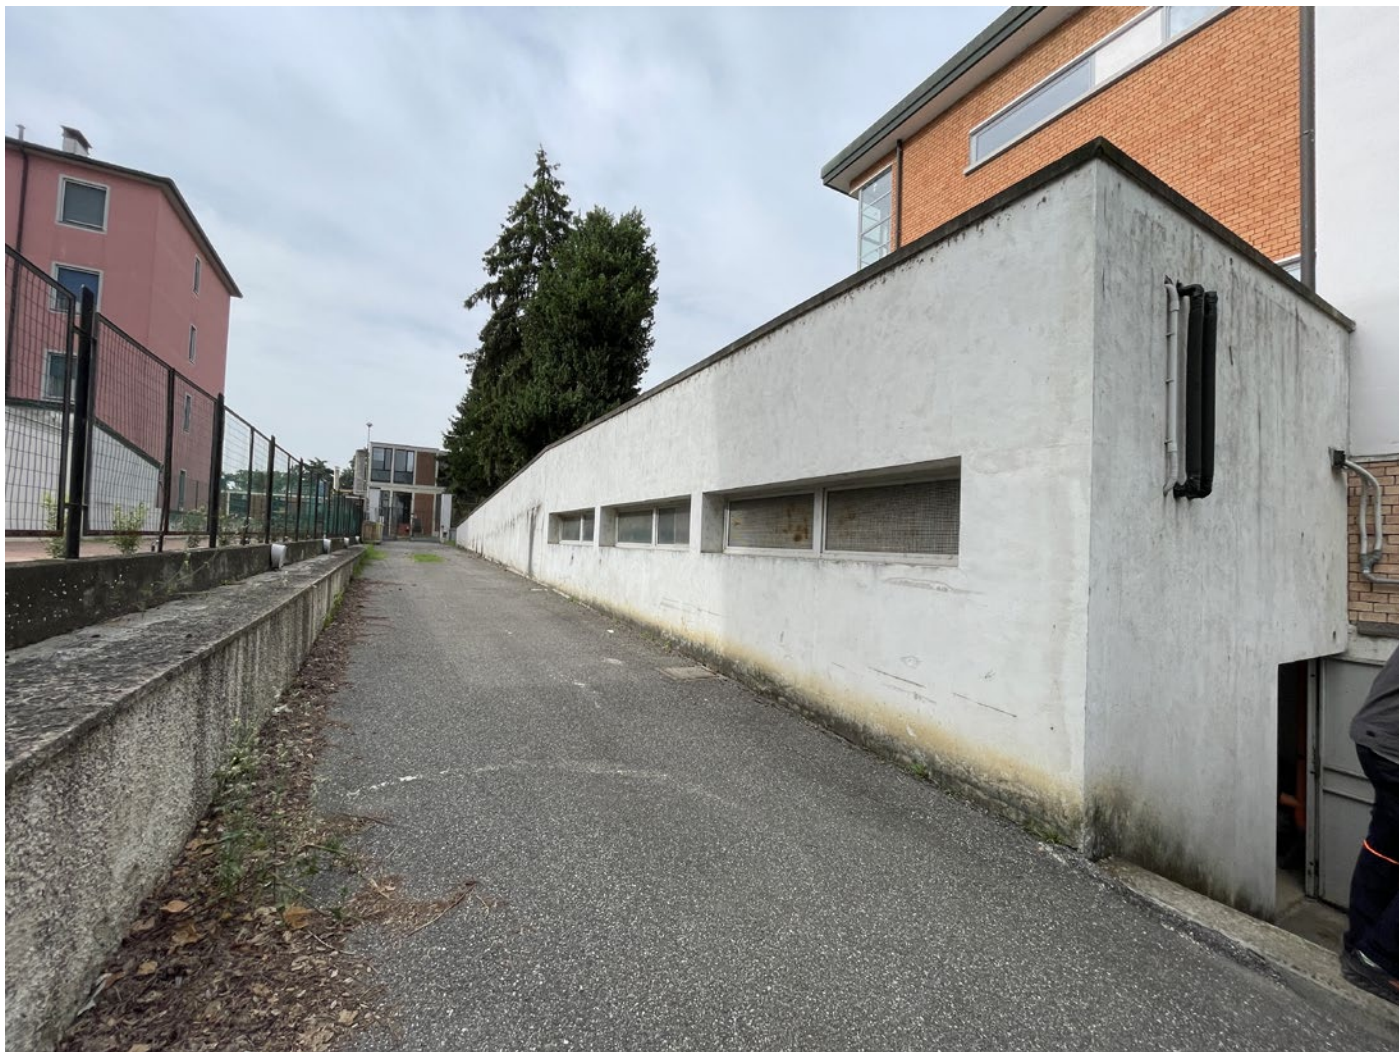
Durante i sopralluoghi tecnici, è emersa la **necessità, riportata dall'Amministrazione comunale, di isolare acusticamente le macchine nei confronti del vicinato**, che ha più volte protestato per il rumore di quelle esistenti, in particolare nelle ore notturne.

Foto della facciata soggetta a modifica dall'esterno

Questo ha portato a **introdurre delle griglie foniche, per abbattere il rumore emesso dai macchinari**, che verranno posizionate a **sostituzione degli infissi presenti**.

L'intervento da eseguirsi andrà a ingrandire i fori delle aperture sulla facciata del vano tecnico, per adeguarsi alle dimensioni standard delle griglie

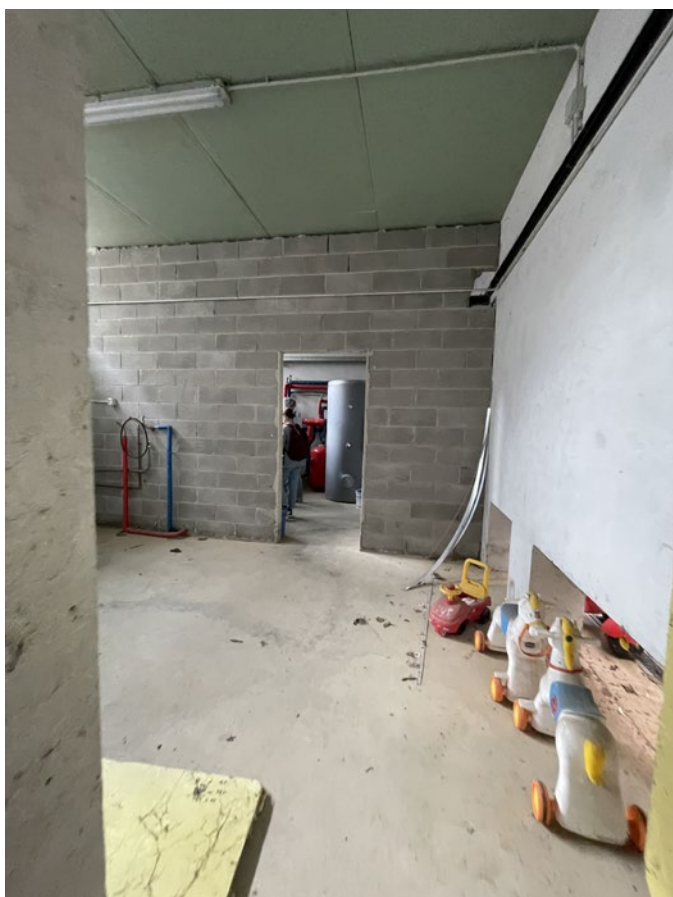
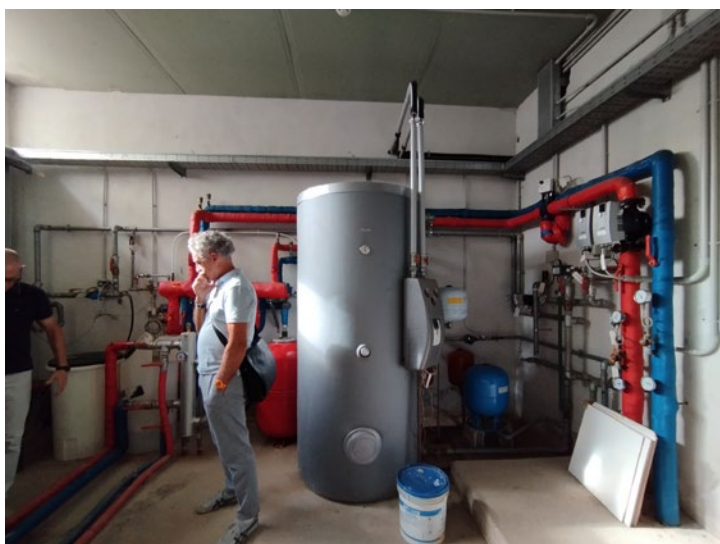
A lato e sopra, immagini del vano tecnico dall'interno

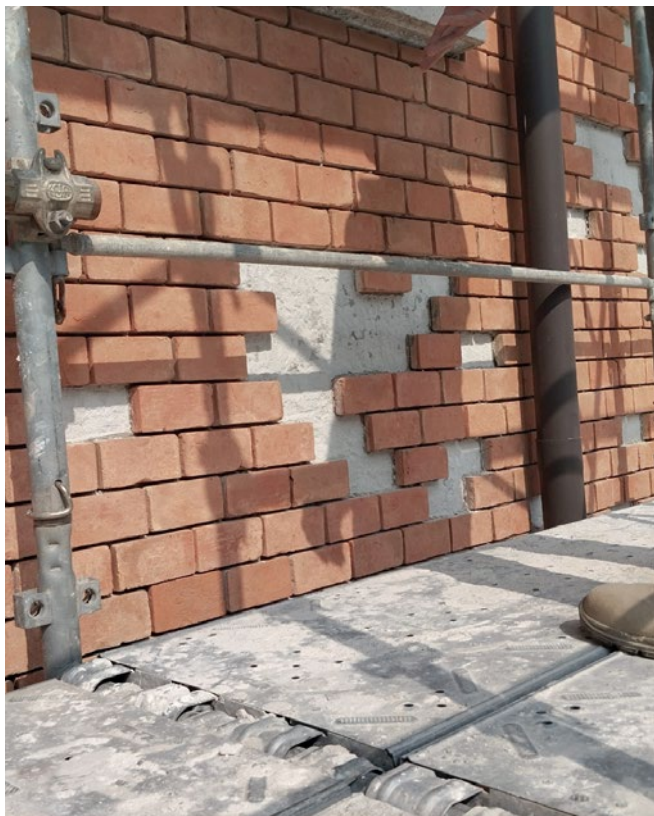
Foto dal prospetto A

Durante la battitura avvenuta in cantiere da parte dell'impresa, **il rivestimento della facciata fronte strada, dove si trova l'accesso alla scuola, risulta compromesso: è quasi distaccato e si rileva il pericolo di caduta dei mattoncini di rivestimento.** L'altra facciata, invece, presenta solo un 10 % di materiale da consolidare.

Dopo verifica, risulta che intonaco e colla presenti sotto il rivestimento in mattoncini risalgono a quelli **originali del 1933: la mancanza di stuccatura, probabilmente a fini estetici, ha compromesso nel tempo la tenuta dell'intonaco di base e la malta risulta farinosa.**

- Effettuare lo smontaggio completo dei listelli in laterizio (mattoncini);
- Fare una pulizia dei listelli;
- Compilare la demolizione del vecchio intonaco;
- Fare una pulizia del supporto;
- Realizzare nuovo intonaco di malta bastarda, idoneo a resistere nel tempo;
- Effettuare il ripristino dei vuoti;
- Inserire il rivestimento tramite incollaggio;
- Terminare con la stuccatura, lasciando la fuga d'ombra simile a quella esistente.

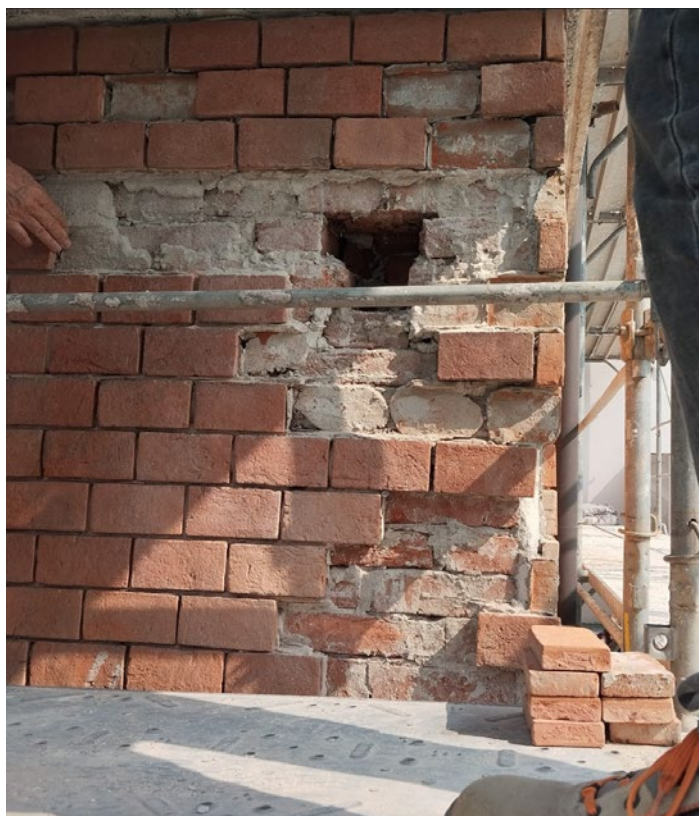
Foto dal prospetto B

La seconda facciata invece era già stata sistemata nelle lavorazioni concluse nel 2014. La malta in questo caso risulta migliore e circa il 10% della superficie richiede un intervento

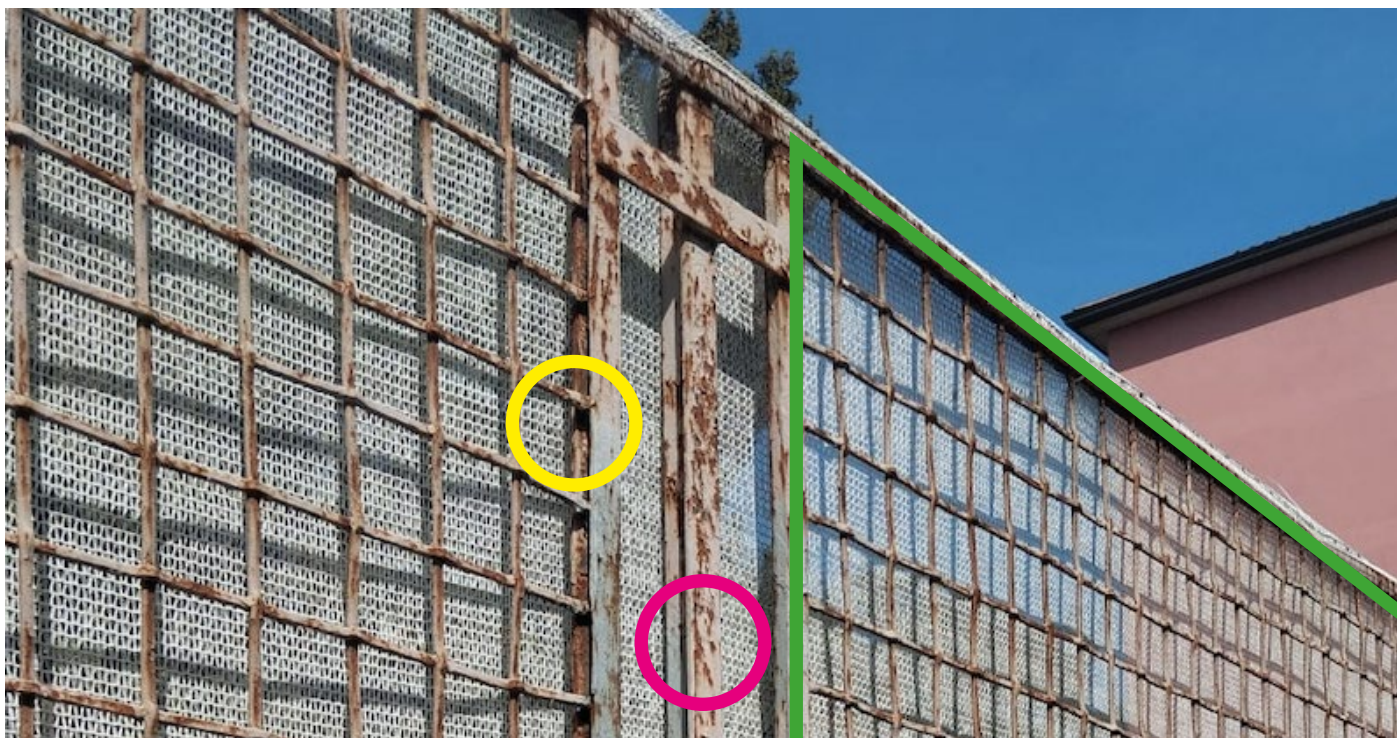
Risulta necessario ripristinare le saldature

Si decide di rinforzare i montanti verticali e irrigidire il profilo rettangolare di bordo, nonchè ripristinare le saldature mancanti.

Viene ipotizzato il rinforzo con inserimento di un doppio profilo e un fissaggio alla base per evitare il ribaltamento.
