### RIQUALIFICAZIONE FUNZIONALE E MESSA IN SICUREZZA DELLA SCUOLA PRIMARIA "DE AMICIS" NEL COMUNE DI LODI

### Progetto di Fattibilità Tecnico Economica Strutturale

### RELAZIONE DI CALCOLO STRUTTURALE INTERVENTO LOCALE

**Relazione di calcolo delle strutture**

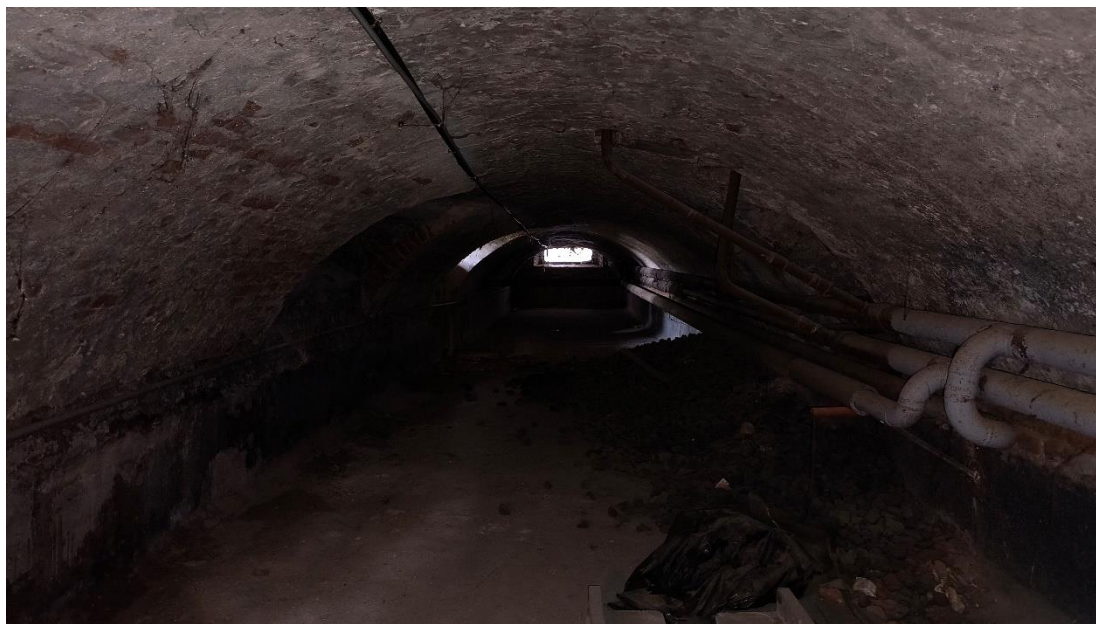
*Figura 2-2: Interrato, volte*

Sotto il piano terra è presente un piano seminterrato (arieggiato da aperture basse e larghe poste in proiezioni di quelle sovrastanti) con volte a botte in muratura.

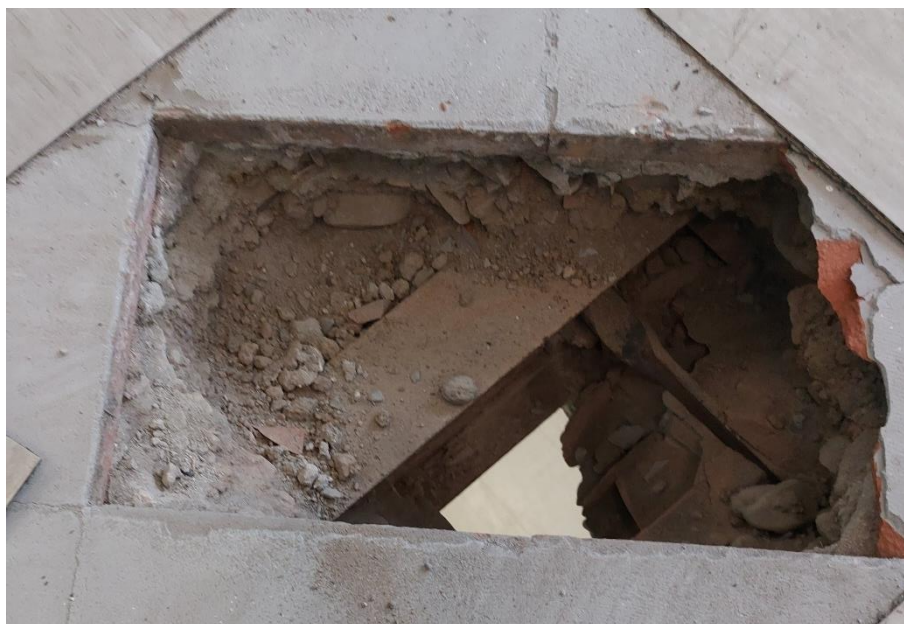
*Figura 2-3: Solaio interpiano tra piano terra e piano primo*

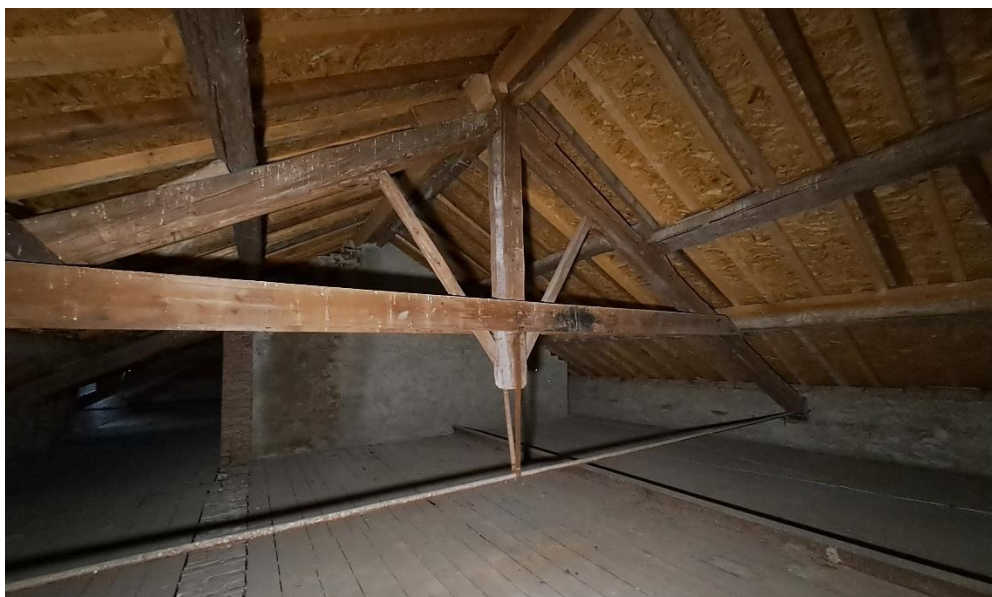
*Figura 2-4: Capriata nel sottotetto*

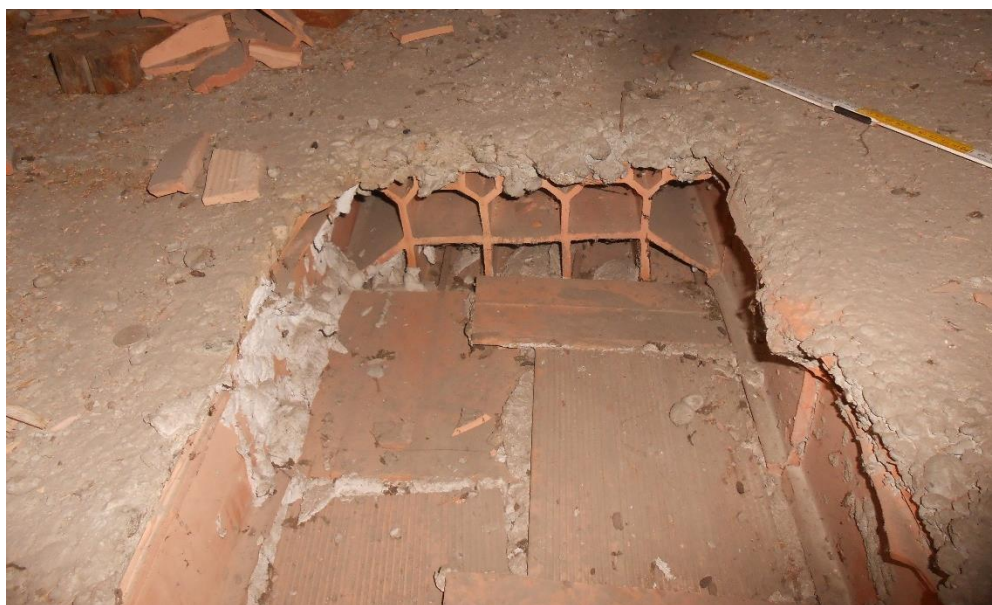
*Figura 2-5: Solaio di sottotetto zona del primo ampliamento*
