**NIDO PIANO RIALZATO EX FANCIULLEZZA**

## **ALLEGATI - RELAZIONE DI VARIANTE PROGETTO PER SOPRINTENDENZA ABAP**

Stabile sito in Via Vecchia Cremonese, 11, 26900 Lodi LO

**“Ristrutturazione di edificio dismesso e sua riconversione ad asilo nido”.**

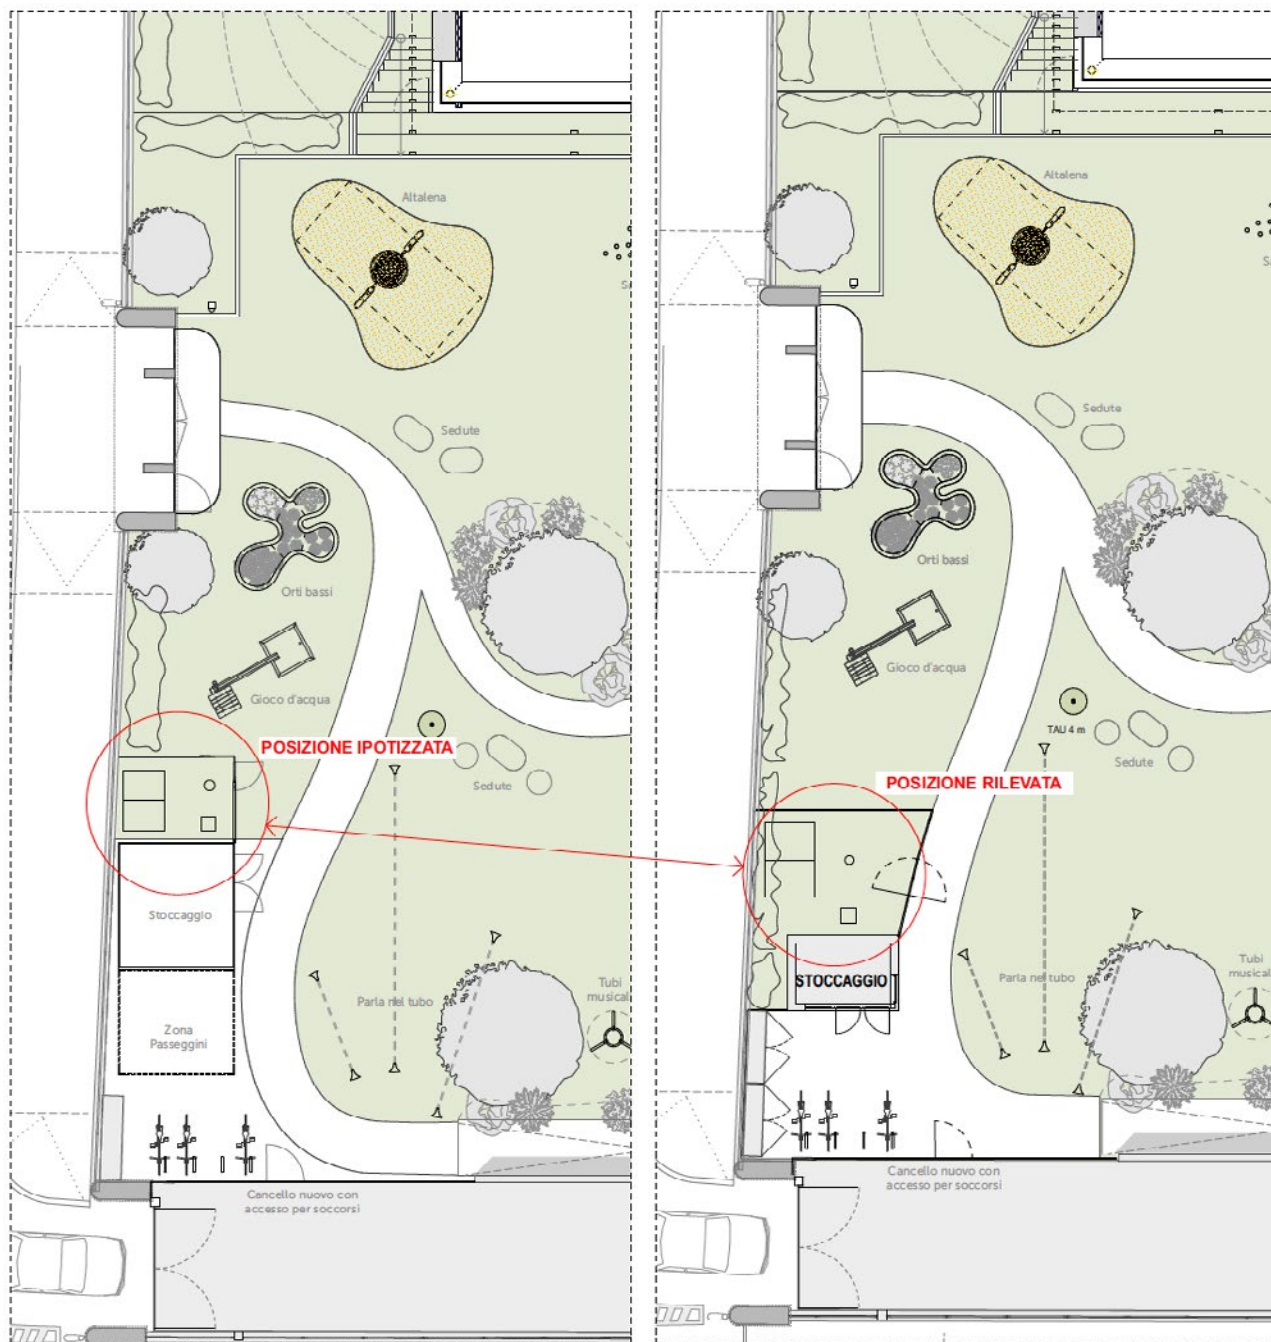
**VAR 01: Riduzione dimensionale del blocco "Casa da giardino", comprensiva di area stoccaggio materiali esterni e portico per passeggi.**

Il progetto prevedeva la realizzazione di una **casetta per attrezzi di 4 x 6 m**, comprensiva di portico per i passeggini e area stoccaggio per attrezzature da giardino. Durante le lavorazioni, il **rilievo dell'impresa dell'area esterna, dei pozzetti e dell'idrante presente**, nonché la **decisione di creare un secondo vano contatori**, essendo il primo non idoneo a contenere tutti i nuovi allacci, avrebbe implicato lo **spostamento del manufatto, rendendolo più invasivo dal punto di vista estetico rispetto alla percezione della facciata dell'edificio**.

E' stata quindi scelta una **dimensione minore del manufatto, di modulo 2 x 3 m, senza portico per passeggini**, con una diminuzione dell'area in calcestruzzo drenante. Una zona ampia nell'ingresso del Nido, ben accessibile attraverso la rampa esistente, ospiterà i passeggini.

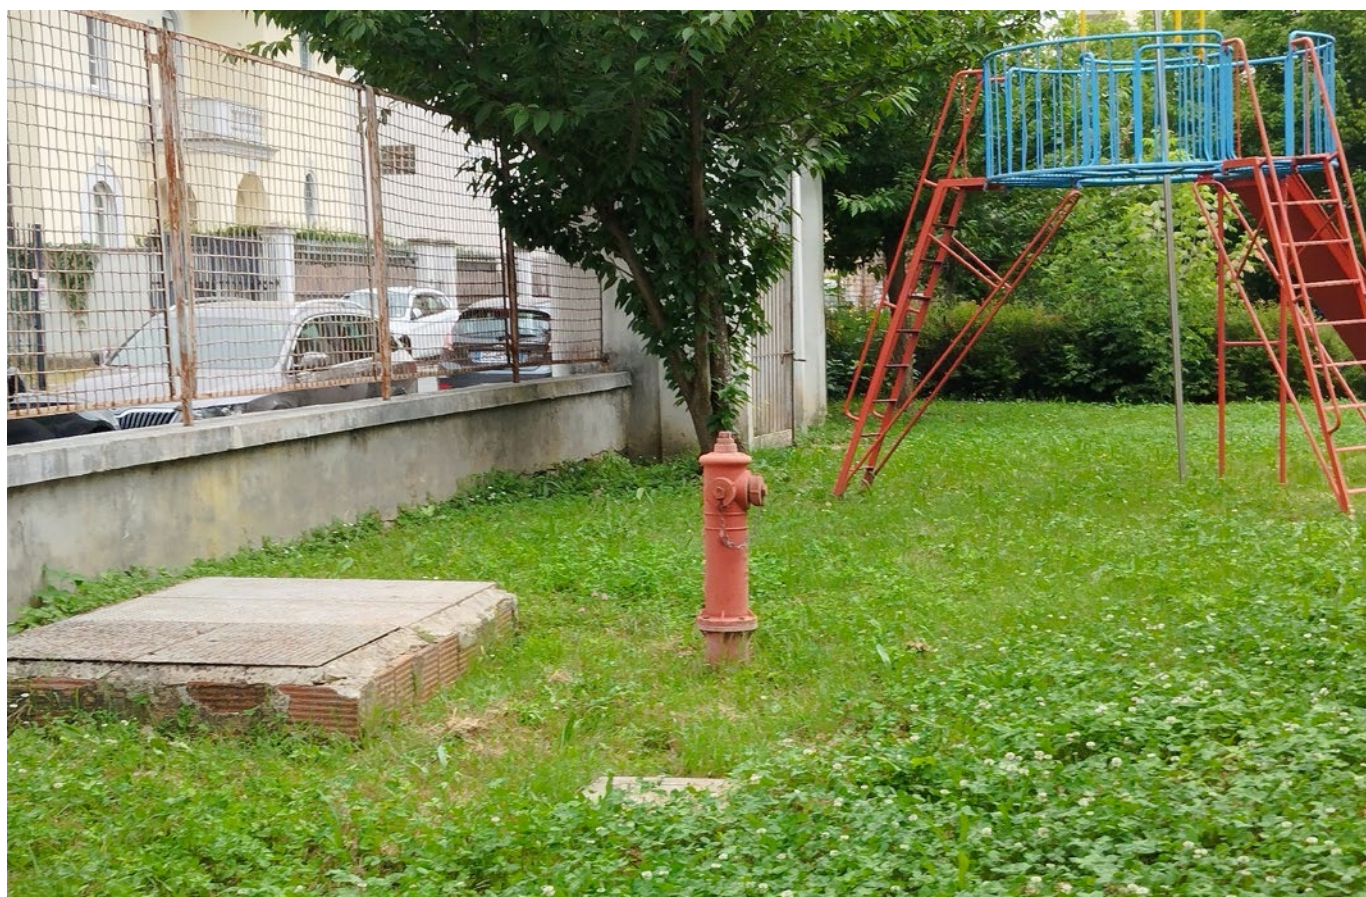
Area esterna del futuro Nido che avrebbe dovuto ospitare il deposito attrezzi. Si vedono l'idrante, la zona contatori acqua all'interno di una botola carrabile a pavimento e in lontananza il vano contatori che deve essere ampliato.

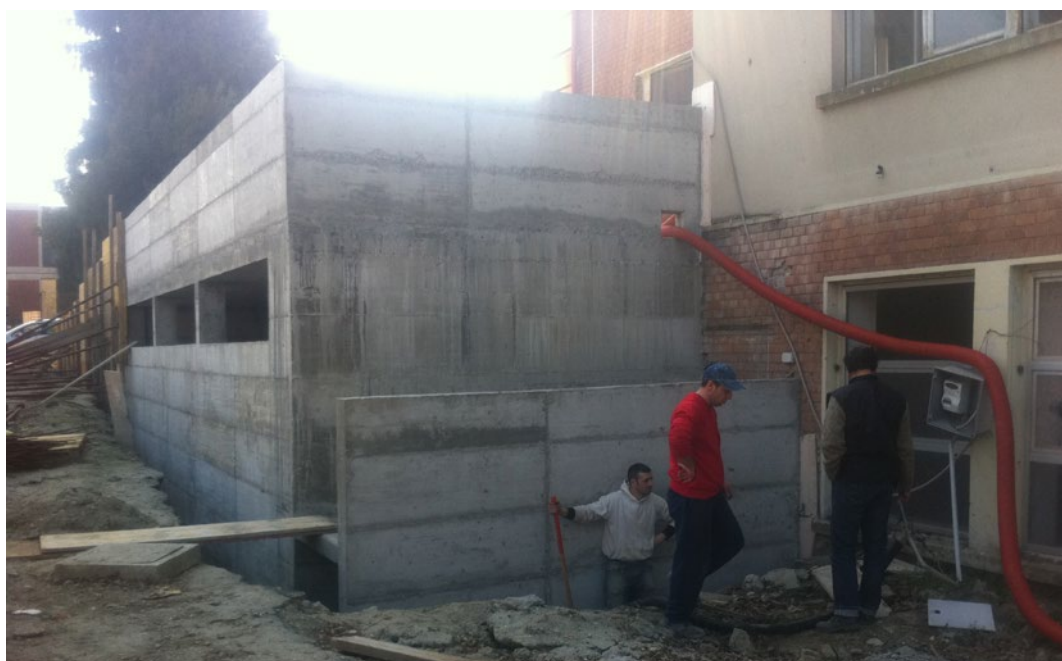
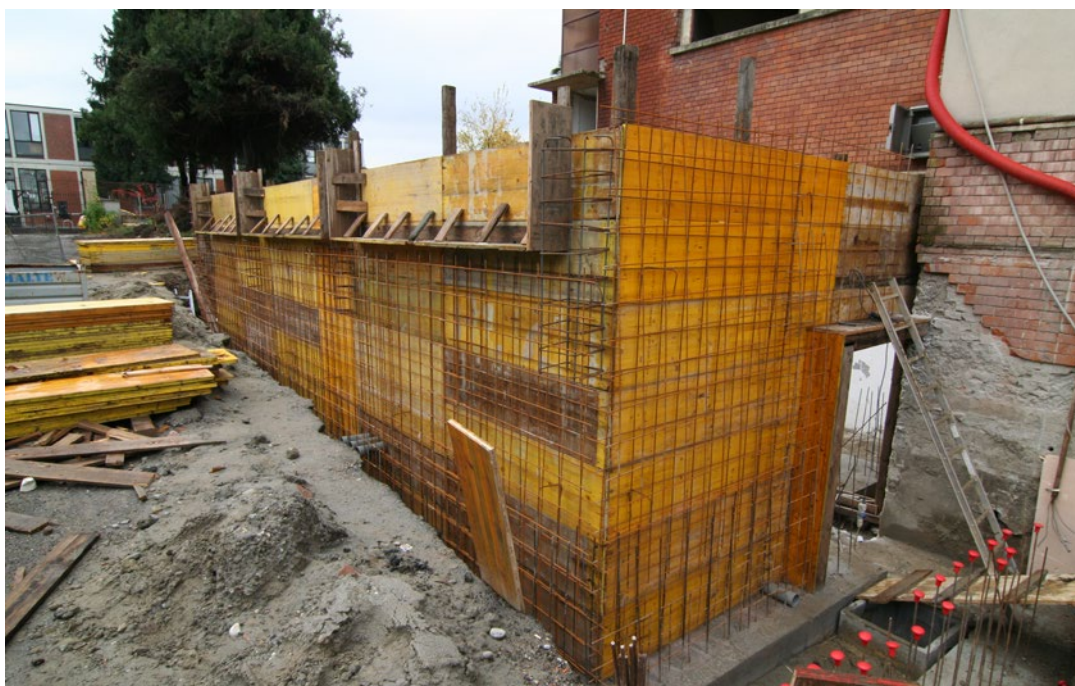
### VAR 03: Rimodulazione aperture tecniche nel blocco impianti del piano interrato.

Durante i sopralluoghi tecnici, è emersa la **necessità, riportata dall'Amministrazione comunale, di isolare acusticamente le macchine nei confronti del vicinato**, che ha più volte protestato per il rumore di quelle esistenti, in particolare nelle ore notturne.

Foto di cantiere  
dell'intervento del 2014

Questo ha portato a **introdurre delle griglie foniche, per abbattere il rumore emesso dai macchinari**, che verranno posizionate a **sostituzione degli infissi presenti**.

L'intervento da eseguirsi andrà a ingrandire i fori delle aperture sulla facciata del vano tecnico, per adeguarsi alle dimensioni standard delle griglie

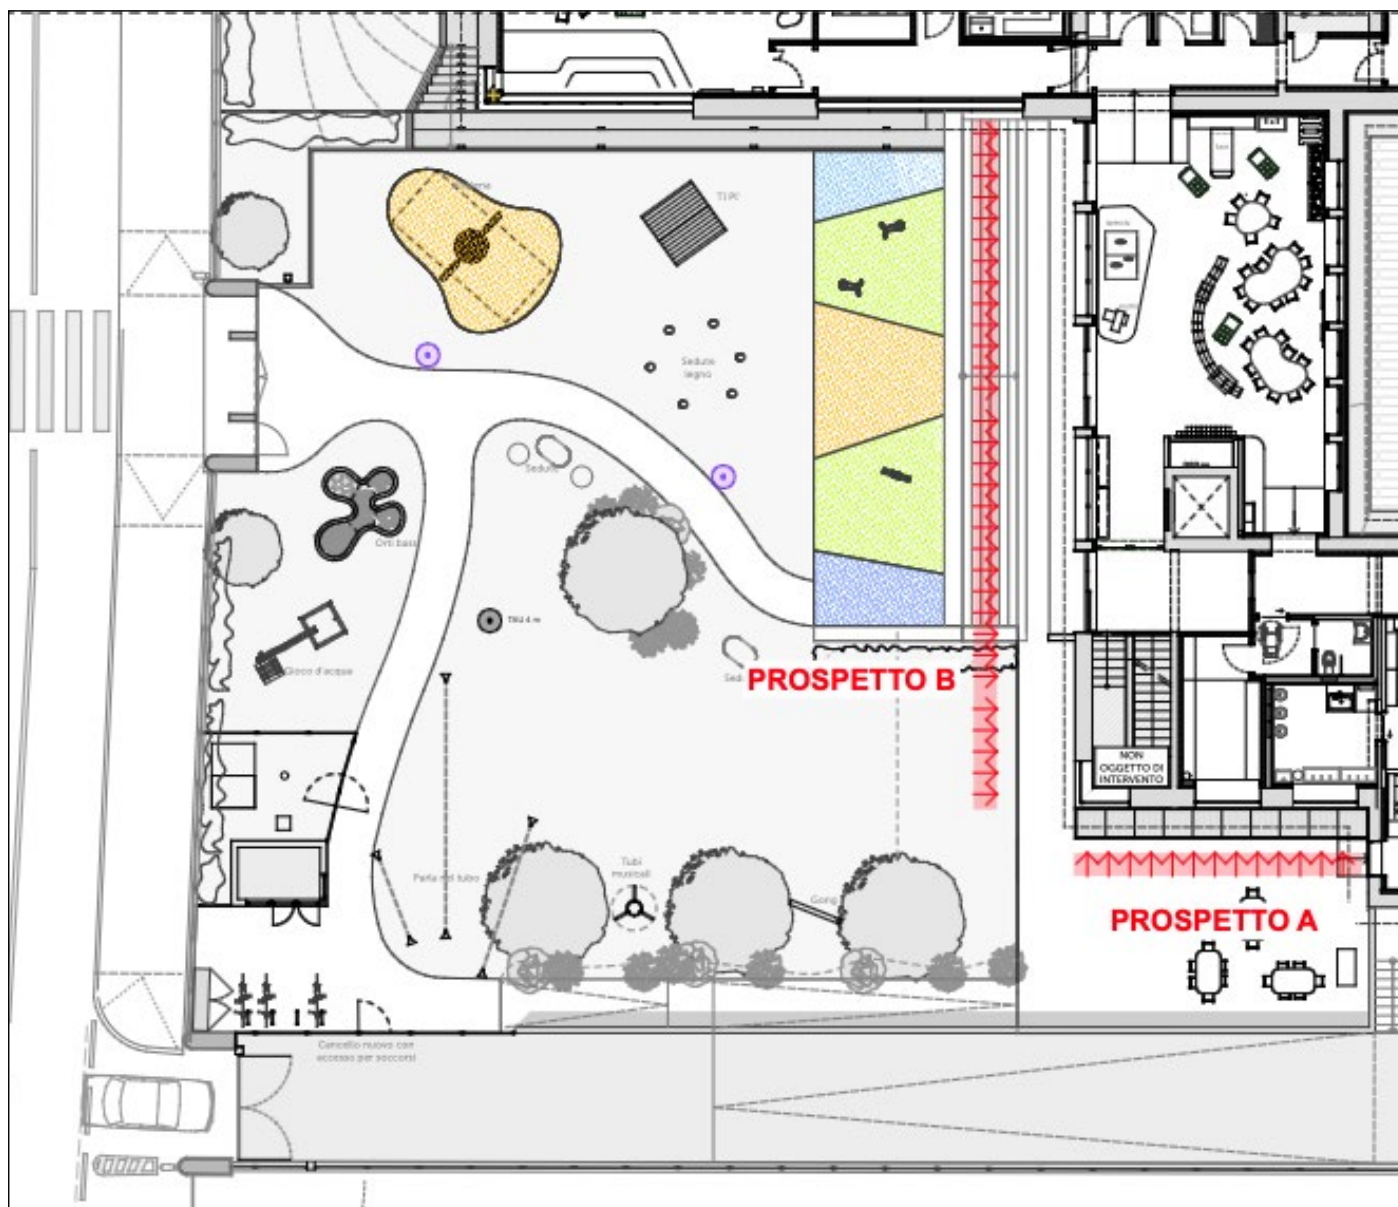
#### VAR 04: Ripristino tramite incollaggio dei mattoni in distacco in facciata

Durante la battitura avvenuta in cantiere da parte dell'impresa, **il rivestimento della facciata fronte strada, dove si trova l'accesso alla scuola, risulta compromesso: è quasi distaccato e si rileva il pericolo di caduta dei mattoncini di rivestimento.** L'altra facciata, invece, presenta solo un 10 % di materiale da consolidare.

Dopo verifica, risulta che intonaco e colla presenti sotto il rivestimento in mattoncini risalgono a quelli **originali del 1933: la mancanza di stuccatura, probabilmente a fini estetici, ha compromesso nel tempo la tenuta dell'intonaco di base e la malta risulta farinosa.**

La seconda facciata invece era già stata sistemata nelle lavorazioni concluse nel 2014. La malta in questo caso risulta migliore e circa il 10% della superficie richiede un intervento

- Effettuare lo smontaggio completo dei listelli in laterizio (mattoncini);
- Fare una pulizia dei listelli;
- Compilare la demolizione del vecchio intonaco;
- Fare una pulizia del supporto;
- Realizzare nuovo intonaco di malta bastarda, idoneo a resistere nel tempo;
- Effettuare il ripristino dei vuoti;
- Inserire il rivestimento tramite incollaggio;
- Terminare con la stuccatura, lasciando la fuga d'ombra simile a quella esistente.

L'intervento con le nuove tipologie di intonaco e colla consente di risolvere il problema del crollo del rivestimento esterno per garantire la sicurezza dell'area gioco dei bambini.
