## Restauro e valorizzazione del Parco di villa Braila

### PROGETTO DI FATTIBILITA' TECNICA ED ECONOMICA

relazione generale

Comune di Lodi (LO)  
PROGETTO DI RESTAURO E VALORIZZAZIONE DEL PARCO DI VILLA BRAILA  
PROGETTO DI FATTIBILITA' TECNICA ED ECONOMICA  
RELAZIONE GENERALE

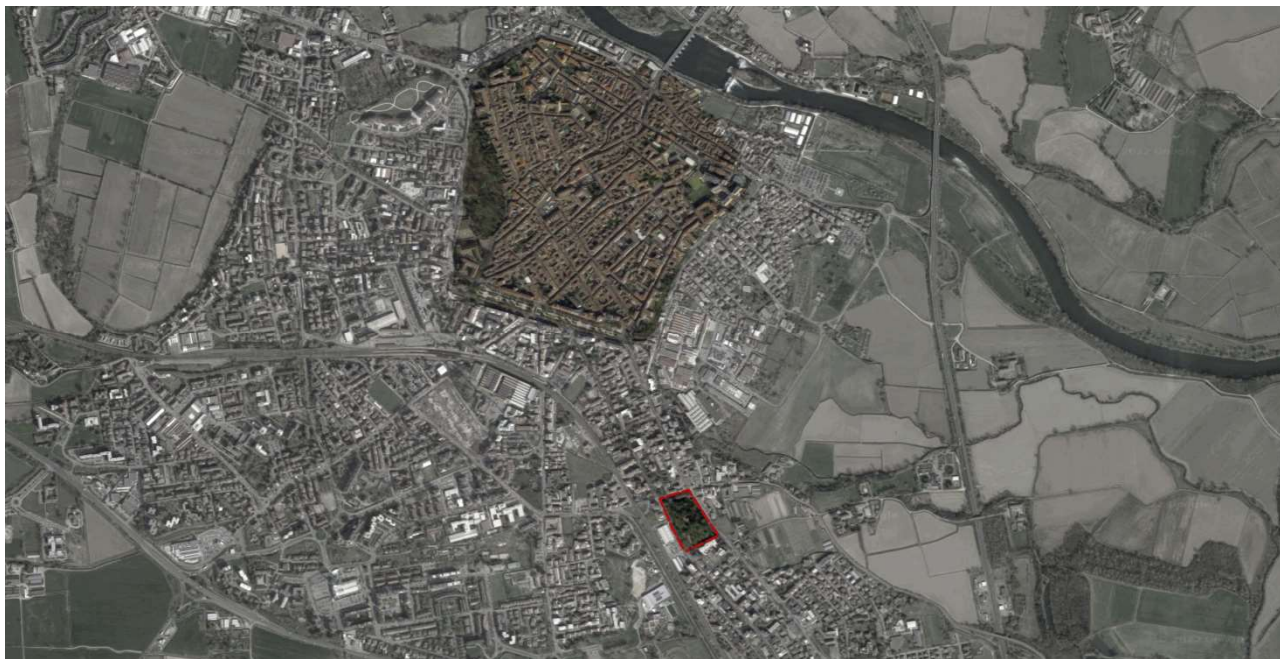
*foto aerea: individuazione dell'aree di intervento, perimetrata in tinta rossa, in relazione al centro storico di Lodi*

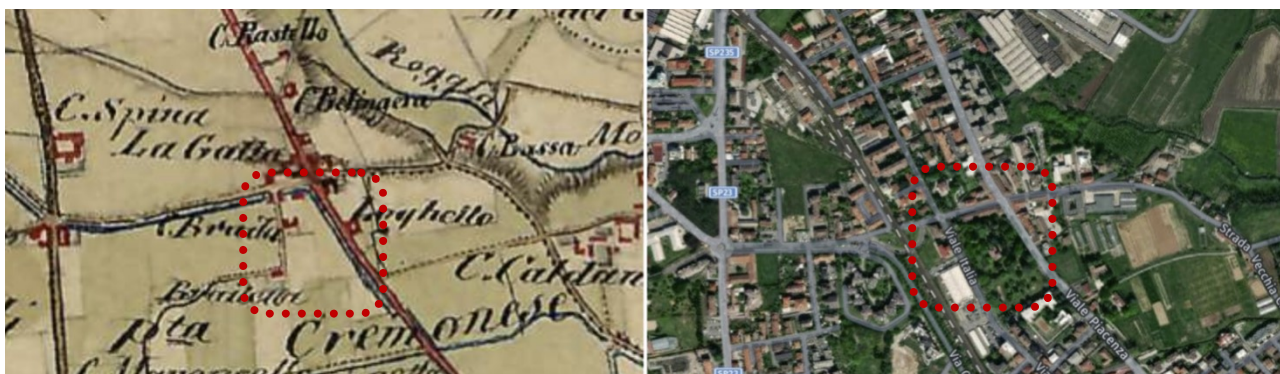
A sx stralcio di mappa del XIX. Secolo – a dx foto aerea attuale

Dalle mappe del XIX secolo di seguito riportate si dà traccia che la Villa Liberty è stata edificata demolendo la preesistente struttura rurale denominata Braila. Non si ha traccia delle caratteristiche della struttura preesistente, si può tuttavia rilevare che non è inquadrabile nella tipologia caratteristica della cascina lodigiana a corte chiusa.

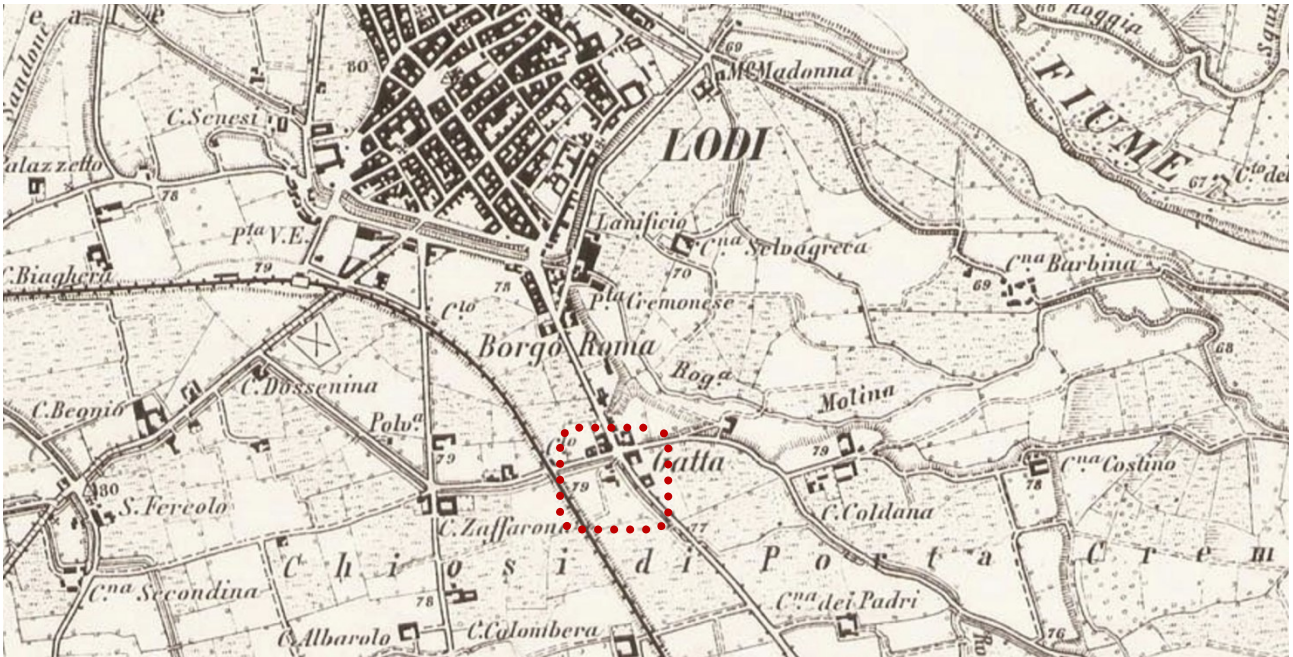
Stralcio mappa IGM 1981

necessità di conduzione dei fondi. Significativo è l'inserimento di edificio lungo la via Tiziano Zalli sul cui sedime sarà successivamente edificata parte della residenza dei dipendenti che, unitamente ai magazzini e alle scuderie, completerà l'edificato sul fronte della via.

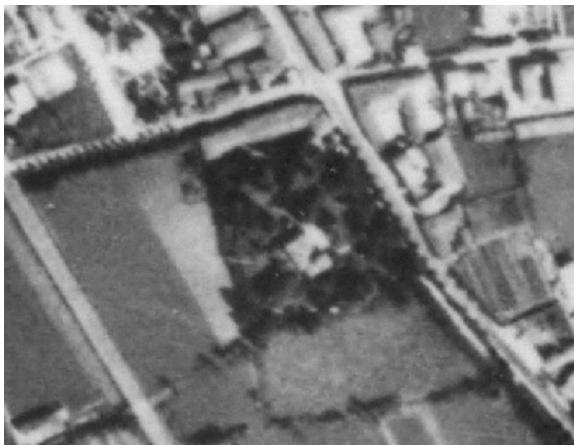
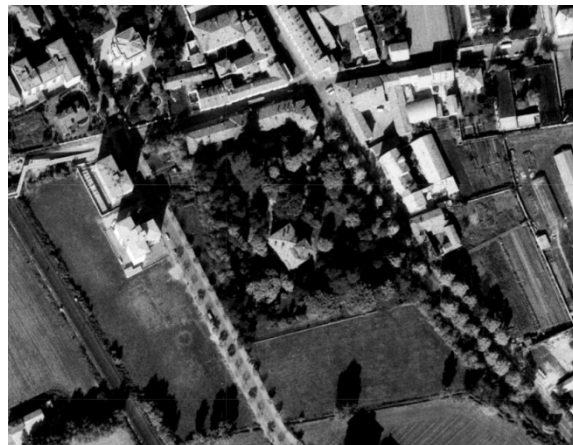
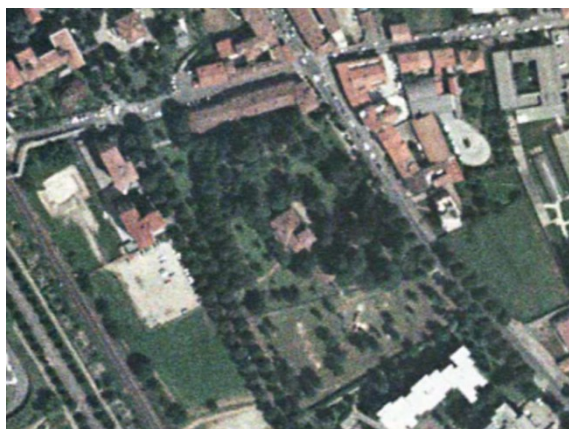
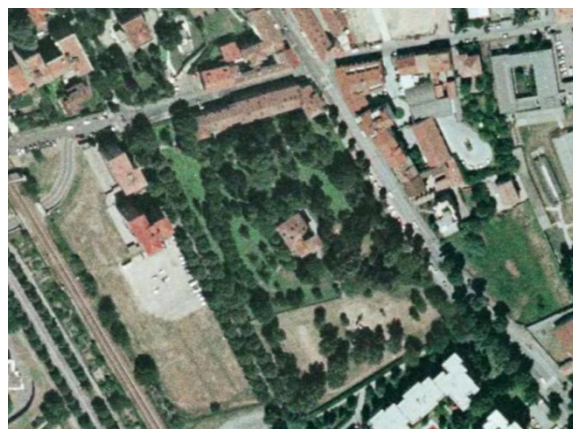
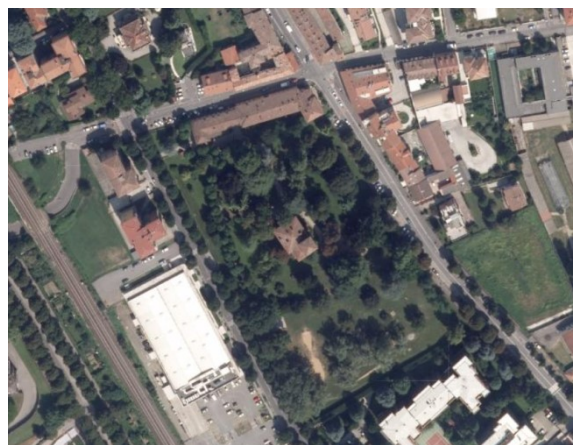
Di seguito si riportano foto aeree disponibili al fine di rappresentare, seppur schematicamente, l'evoluzione dell'assetto del Parco che, nella sua componente arborea, ha visto a partire dal 1975 un progressivo diradarsi delle chiome, dovuto ad alcuni schianti e a possibili potature più drastiche delle chiome. Nell'ultimo ventennio si è invertita la tendenza e conseguentemente le radure sono diminuite.

*Volo GAI 1954*

*Ortofoto 1975*

*Ortofoto 1998*

*Ortofoto 2003*

*Ortofoto 2012*

*Ortofoto 2018*

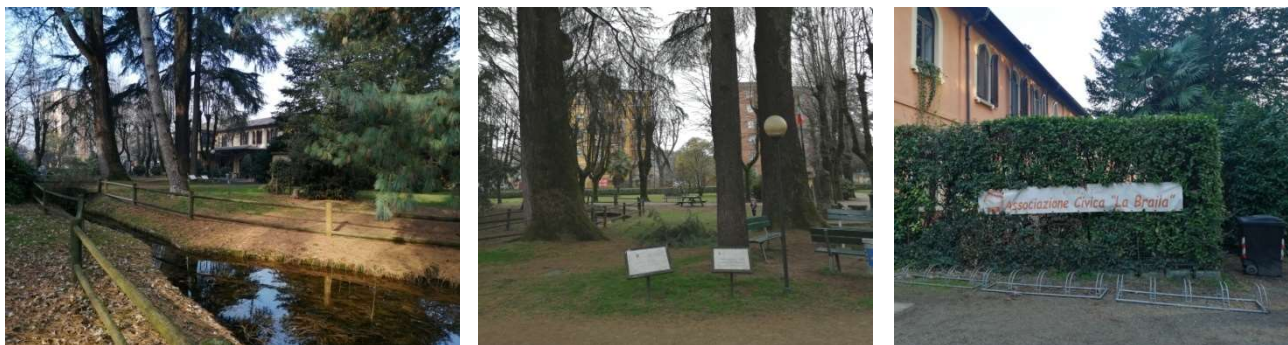
*a partire da sx: la vasca delle ninfee, lampione per l'illuminazione serale del Parco, esempio di rastrelliera per biciclette,*

Lo stato di conservazione della vasca, elemento strategico nell'assetto paesaggistico e funzionale del Parco, è sostanzialmente discreto per la componente strutturale (le spalle in mattoni di laterizio e il sistema idraulico di adduzione e scarico). Risultano totalmente compromesse la flora e la fauna acquatica. Si segnala inoltre che il sistema di protezione realizzato in staccionata a due correnti è inadeguato in termini di impatto visivo e linguaggio architettonico.

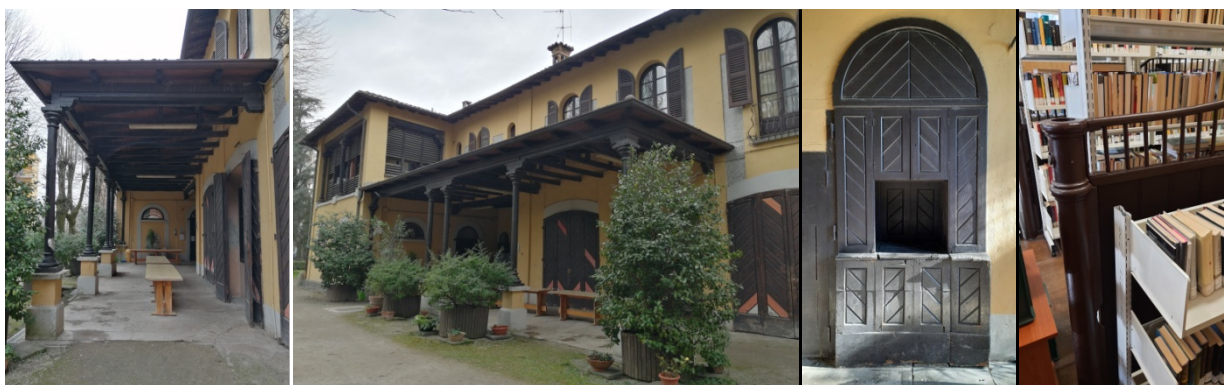
Particolare delle vecchie scuderie. Sono ancora presenti le divisioni in ferro e ghisa dei box dei cavalli

Il progetto non prevede interventi all'interno della Villa e degli spazi delle scuderie in quanto esterni alla perimetrazione dell'ambito di progetto. Tuttavia si segnala che la riconversione dello spazio delle scuderie in caffetteria risulterebbe auspicabile, se non indispensabile. Le scuderie e il portico limitrofo, unitamente al salone del piano superiore, sono spazio ideale per accogliere uno spazio caffetteria. Le scuderie accoglierebbero il bancone, mentre la consumazione avverrebbe all'esterno sotto i portici o all'interno del salone di piano primo dove si potrebbe godere di una piacevole vista sul Parco.

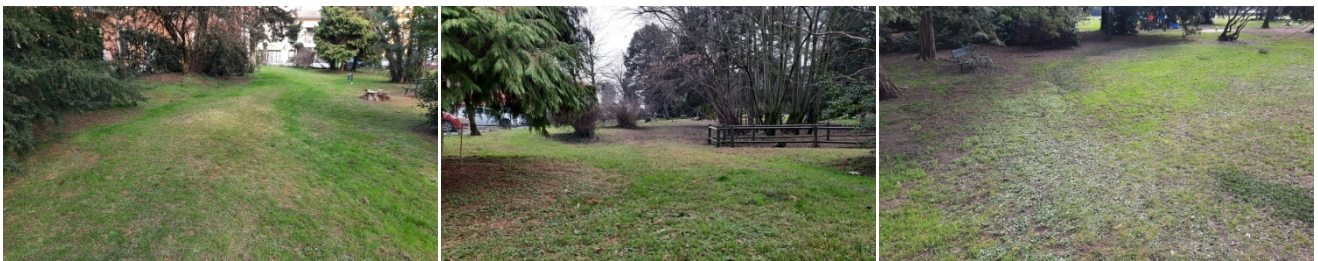
Particolarmente significativa sarà la scelta della larghezza dei percorsi in quato questi dovranno rispettare le larghezze dei tracciati storici e possibilmente la loro sezione marcatamente a "schiena di mulo" affiancata a cunette di raccolta dell'acqua.

*Foto dei percorsi storici, ora inverditi (si possono apprezzare i bordi con prato più verdeggiante corrispondente alle cunette)*

I percorsi interni al Parco saranno realizzati con impasto di ghiaia selezionata del fiume Adda, con la caratteristica componente cromatica nelle tonalità del grigio. La possibilità di effettuare il lavaggio degli inerti che ne metta a nudo la colorazione naturale dovrà essere valutata nei successivi livelli di progettazione s compatibile con la permeabilità della superficie. Non sono previsti cordonature di contenimento perimetrale. La pavimentazione sarà realizzata su fondazione in misto di cava con spessore minimo di 35 cm.

Nelle successive fasi di progetto si valuterà come valorizzare la presenza delle cunette, in particolare per creare adeguato stacco tra il percorso e il prato.
