Restauo e valorizzazione del parco di villa Braila

PROGETTO DI FATTIBILITA' TECNICA-ECONOMICA

stato di progetto e stato comparativo  
planimetria generale

elaborato 05

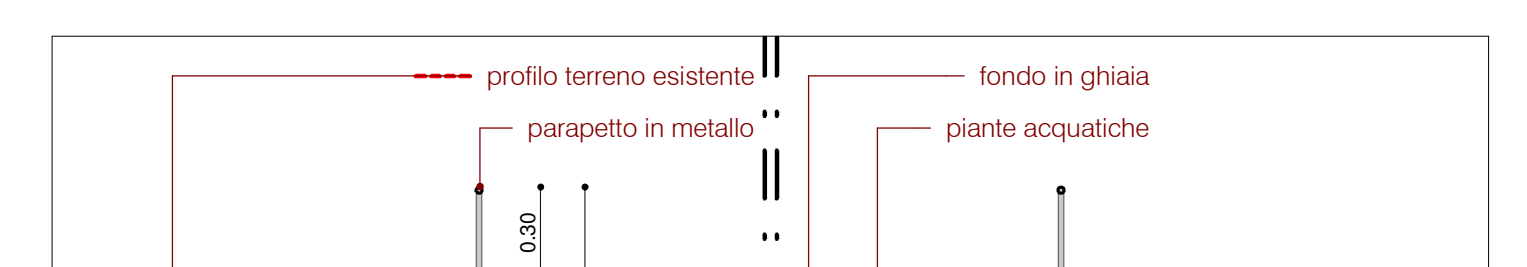
stato di progetto: sezione trasversale vasca delle ninfee ovest scala 1:25
